音響信号を利用した風力発電装置翼損傷探知技術 と検知装置について

不動技研工業株式会社 中村 博史
 長崎総合科学大学大学院 工学研究科 本田 巖
 NPO法人長崎海洋産業クラスター形成推進協議会 松浦 正己
 ジャパン・リニューアブル・エナジー株式会社 松田 祐作

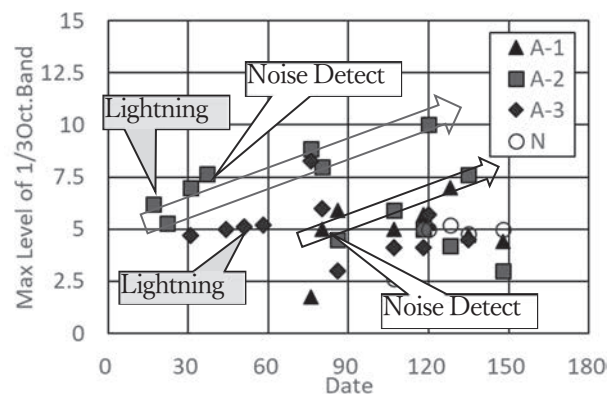
(b) 1N 成分の音響レベルのトレンド
A-1, 2, 3: 損傷したブレード,
N: 損傷していないブレード

解析結果を経時で比較すると、1N 成分は風況によるレベルの増減はあるもののいずれも増加傾向にあり、

損傷の進行を示していると考えられる。将来的に同様のデータを数多く収集し、統計的な解析を行えば損傷の経時変化の検出も可能と考える。

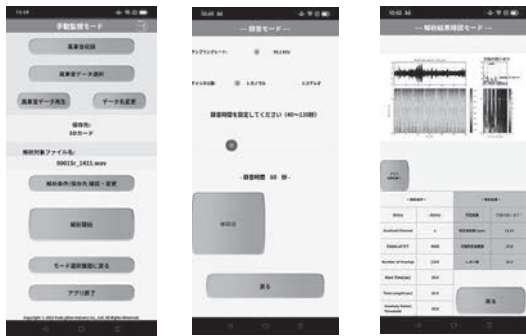
ホーム画面 音響収録 解析結果表示
(a) アプリ画面の例

開発したアプリの画面、及びデバイスの構成を Fig. 7 に示す。デバイスはアプリをインストールしたスマートフォンとマイクから構成されている。

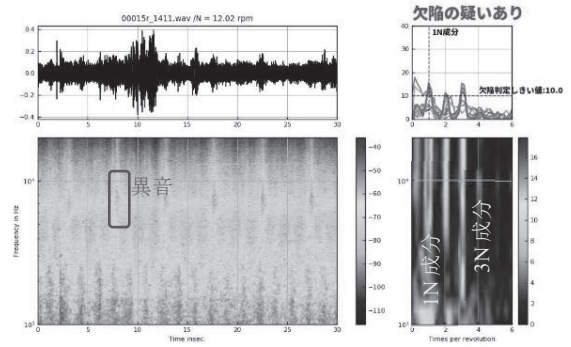
Fig. 8 アプリでの解析結果の例

本アプリケーションで解析を行った結果を Fig. 8 に示す。発生頻度マップを表示するとともに、予め設定した閾値を越えた場合、1/3 Oct. Band 積分結果の上方に判定結果を表示する。30 秒の音響データの解析に必要な時間はオウガ・ジャパン社製スマートフォン OPPO A54 (2021.05 発売) を用いた場合、約 20 秒であった。
